光華及秀巒地區 大規模潛勢區防減災工作

Controlling Potential Landslides or Collapses

近年大規模崩塌防、減災意識抬頭，行政院農業委員會水土保持局於110年起開始辦理大規模崩塌警戒發布工作。透過事前調查掌握邊坡活動特性，並加以監測避免崩塌災害發生，研擬應變對策，達到防、減災目標。本文為執行桃園市復興區光華地區及新竹縣尖石鄉秀巒地區等大規模崩塌潛勢區之防、減災工作，透過持續調查監測以有效掌握邊坡活動特性，並在崩塌前能預先掌握坡體變化，以達預警防災目標，茲彙整相關工作歷程及成果，提供類似案例參考。

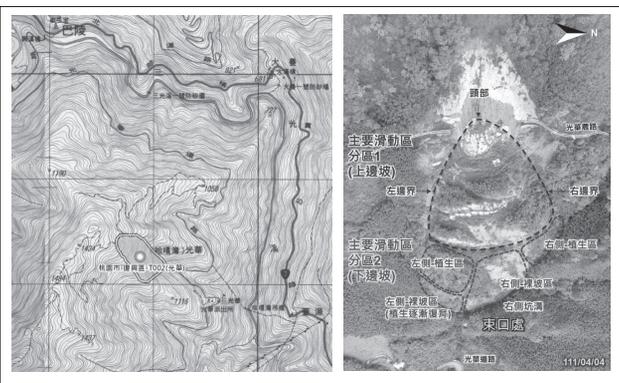
1. 災情概述：光華地區位於桃園市復興區華陵里，為大規模崩塌潛勢區（編號「桃園市-復興區-T002」）（圖1）範圍約12.3公頃，自95年薔薇颱風後開始有局部、小規模崩塌跡象，107年起進行現地調查，並建置現地監測設備，110年1月邊坡約3.4公頃主要滑動區產生顯著滑動現象，造成崩塌地頭部光華農路中斷，倘崩塌土砂下移將影響崩塌地下方光華道路交通安全。

圖1. 光華地區位置圖及空拍圖（主要滑動區）。

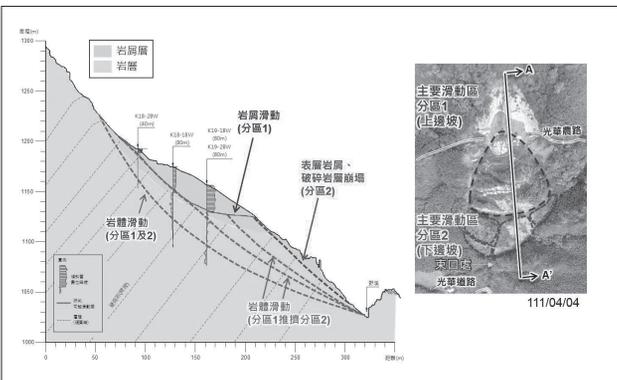
2. 崩塌機制與活動性：由調查監測結果本區可能崩塌機制包含（1）岩屑層內滑動，滑動深度約地表下5~27公尺處。（2）岩體滑動，可能滑動深度約地表下55公尺（圖2）。傾斜觀測管於淺層很快因邊坡滑動遭剪斷，因此尚無法得知是否存在更深層滑動，由地表變形分析成果顯示分區2具顯著變形（圖3），目前

圖2. 光華地區崩塌機制剖面示意圖。

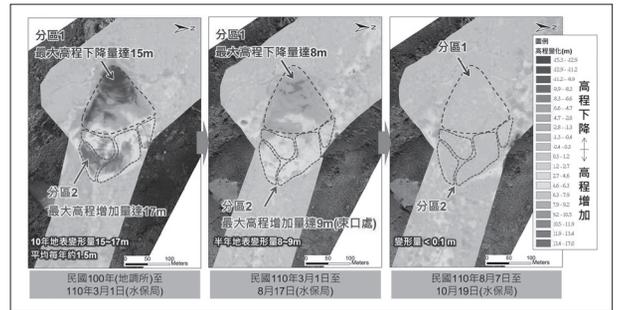
圖3. 光華地區空載光達數值地形變異分析成果。

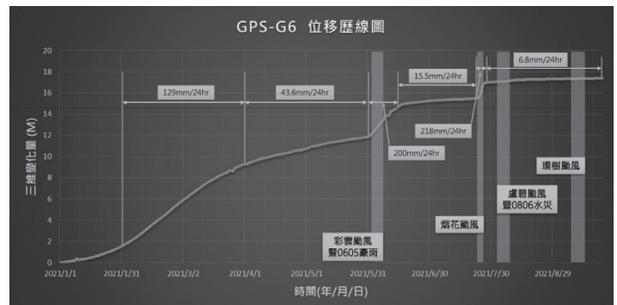
a. 成立應變小組：透過自動化監測系統發現局部顯著變位且無減緩趨勢(圖4)，經通報後水保局隨即於1月30日邀集專家學者現勘(圖5)，並成立災害應變小組，啟動緊急應變工作。

圖4. 光華地區GPS-G6變位歷時曲線圖，於110年1月起產生顯著變位。

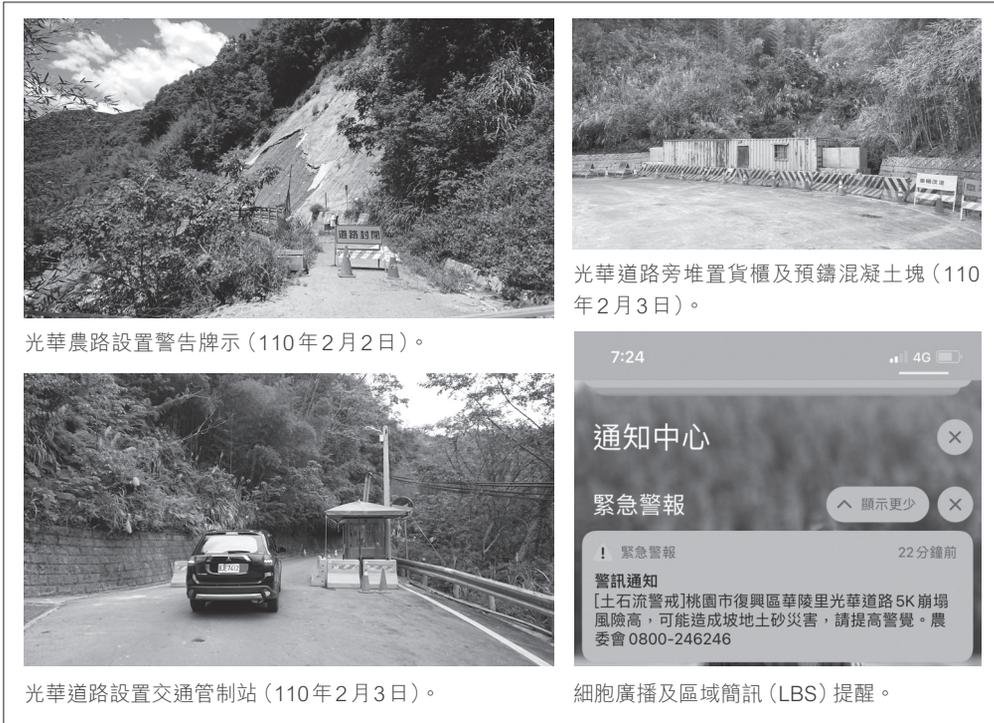
圖7. 現場相關警戒措施。

c. 盤點保全對象，檢討因應對策：本區保全對象為光華農路，並依分工區公所辦理相關警戒措施：(a) 光華農路：拉起警戒繩、設置紐澤西護欄及告示牌進行封閉措施。(b) 光華道路：路旁堆置貨櫃及道路警告設施，

避免土方下移影響行車安全，並設置交通管制站監視道路變化。期間水保局透過公路電子看板，細胞廣播 (CBS) 服務提醒民眾注意安全 (圖7)。

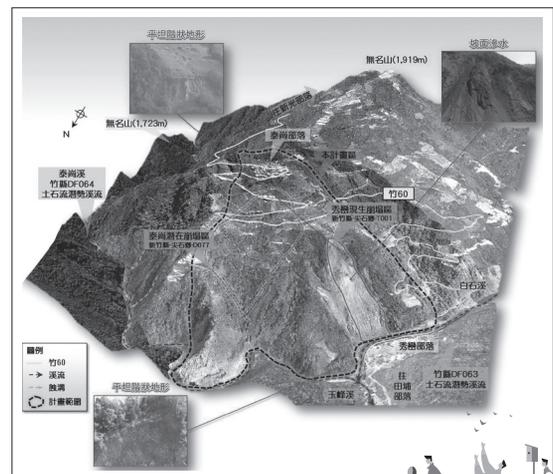
1. 災情概述：秀巒崩塌位於新竹縣尖石鄉秀巒村，為秀巒部落對岸邊坡，於 60~70 年曾有崩塌情形，105 年 12 月再度崩塌，且崩塌範圍有擴大趨勢（圖 8），若產生崩塌將影響部落安全。水保局列為大規模崩塌潛勢區，編號「新竹縣-尖石鄉-T001」，於 106 年開始進行現地調查，並建置監測設備。經調查，研判地表水及地下水變化將不利區域邊坡穩定，106~110 年間已規劃治理內容，分期分階段完成地表及地下排水改善及坡面保護等工程，在整體治理完成前，因 110 年 7~8 月多起強降雨颱風事件侵襲，於 110 年 9 月 13 日再度發生崩塌，崩塌面積約 4.2 公頃，崩積土體堵塞白石溪形成堰塞湖，進而導致溪水改道，影響下方道路（竹 60 縣

圖 8. 秀巒現生崩塌區位置圖。

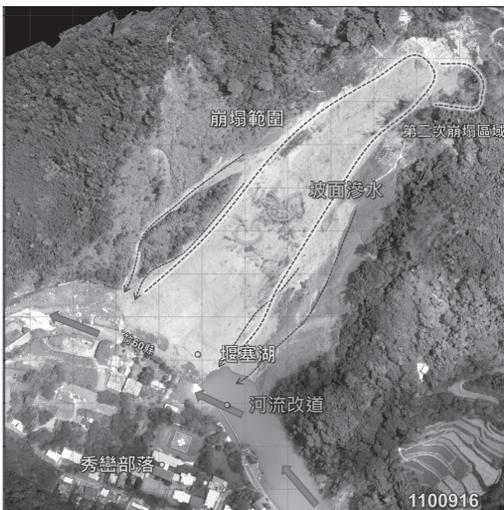
道)及部分民宅，致災風險甚高，所幸學校及部落居民緊急進行疏散避難無人員傷亡，並於同年9月16日再次發生崩塌(圖9)。

圖9. 1100916秀巒崩塌後影像。

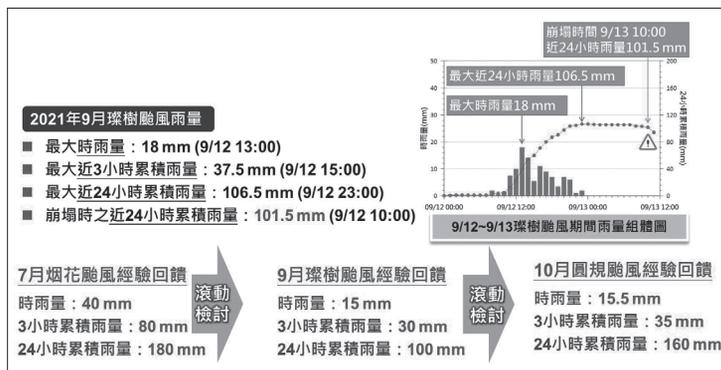
圖11. 秀巒地區雨量管理基準值訂定(滾動檢討)。

- (3) 降雨量管理基準值建議及滾動檢討：由110年颱風事件歷次監測經驗回饋，顯示秀巒地區在常時無雨下，仍未完全穩定，考慮後續受類似事件侵襲，可能誘發邊坡再次崩塌，滾動檢討雨量管理值：時雨量：15毫米、3小時累積雨量：35毫米、24小時累積雨量：160毫米(圖11)。
