Monitoring Potential Land Collapses in Cinsbu

# 鎮西堡地區大規模崩塌 潛勢區監測與調查

近年大規模崩塌防、減災意識抬頭，然而大規模崩塌其地質條件不確定性更高，也更難完全掌握邊坡行為。因此需透過事前調查以掌握邊坡活動特性並加以監測，同時研擬周延的應變措施以達到防災、減災、避災之目標。本文為執行新竹縣尖石鄉秀巒村鎮西堡地區大規模崩塌潛勢區之防、減災之歷程，透過持續調查與監測，掌握邊坡活動特性及訂定管理基準值，以達預警防災目標。

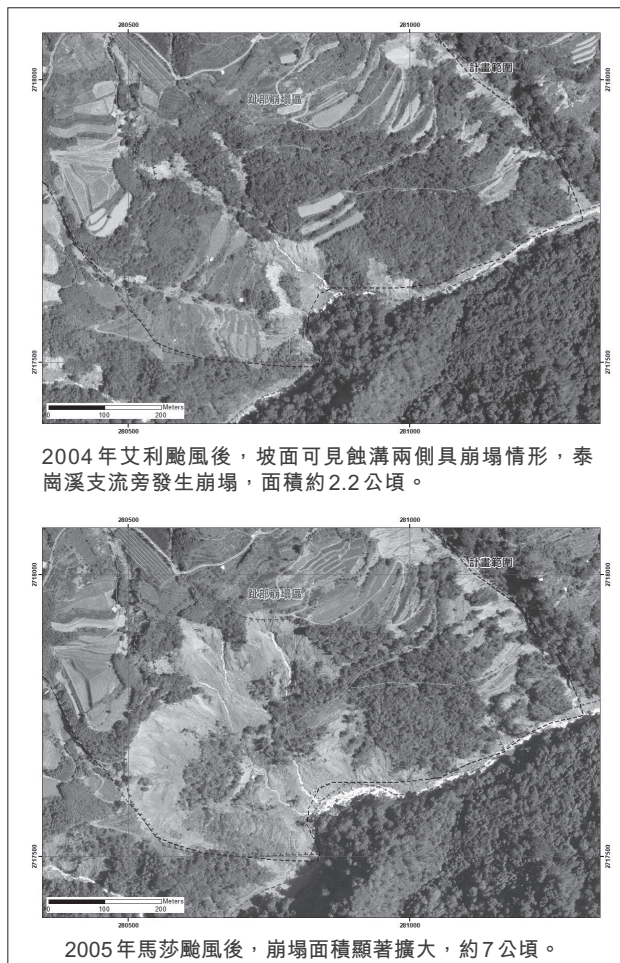
圖3. 鎮西堡地區歷史災害及崩塌範圍演變圖。

邊坡存在主崖崩、次崖崩、坡面侵蝕，聚落下方的坡面亦因侵蝕溝的影響而有現生崩塌發生，且坡趾之地形呈現舊崩塌地之圓弧形貌，顯示過去曾有大面積約9公頃之滑移現象，另坡趾緊鄰泰崗溪，有河岸侵蝕之虞，崩塌潛勢甚高。依據歷年遙測影像判釋，於2004年艾利颱風發生後，趾部坡面開始有崩塌破壞情形產生，隨著後續2005年馬莎颱風事件，破壞有明顯擴大情況（圖3）。

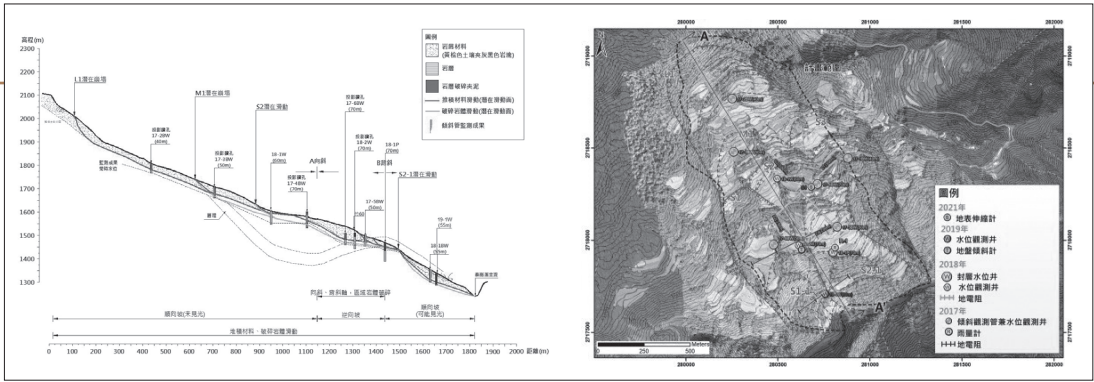
圖4. 鎮西堡地區崩塌機制剖面示意圖。

1. 岩屑材料滑動：區域邊坡坡面有層厚20~50公尺或可能更厚之結構鬆散岩屑材料暫積，另外，根據現勘成果顯示，邊坡坡面上具層厚不等之崩塌作用及河階作用產生之岩屑材料暫積於坡面上，故研判於區內具厚層岩屑材料之邊坡，在受到外在營力作用下，如蝕溝侵蝕或人為開發等，有可能產生岩屑材料間之滑動（圖4）。依據監測成果，曾發生崩塌災害之趾部區域，以岩屑材料滑動為主，滑動深度約43公尺。
2. 破碎岩體滑動：本調查區有無名向斜及無名背斜通過，岩體材料相對較破碎。而現場露頭

調查成果顯示，區域趾部具大範圍剪裂帶出露。邊坡可能產生沿著岩層弱面之岩體滑動，其滑動深度推估約30~60公尺（圖4）。

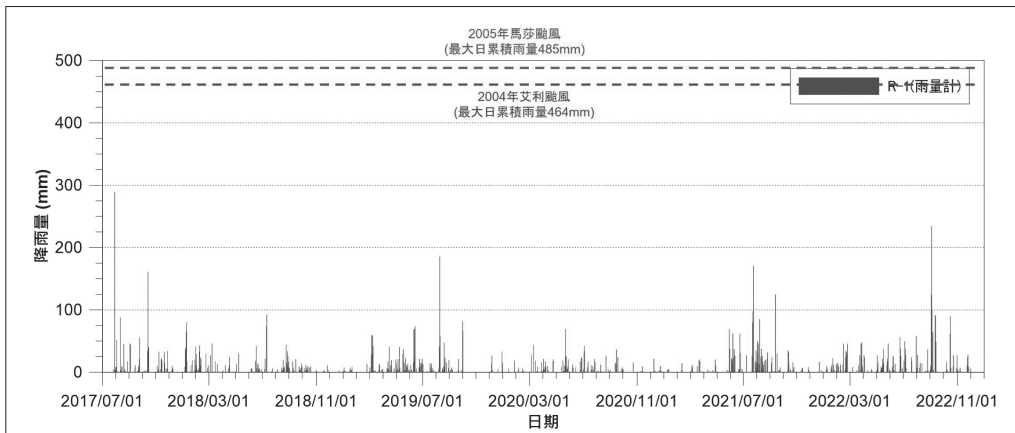
圖6. 鎮西堡地區降雨量(R1)觀測成果。

- (1) 降雨量監測：2022年整體降雨量相對小，未達前期致災事件雨量，艾利颱風最大日雨量（464毫米）（圖6）。
- (2) 地下水位監測：區域內建置7孔水位井，1孔封層水位井。監測結果顯示，大部分鑽孔皆具地下水變化，其中以位於趾部18-

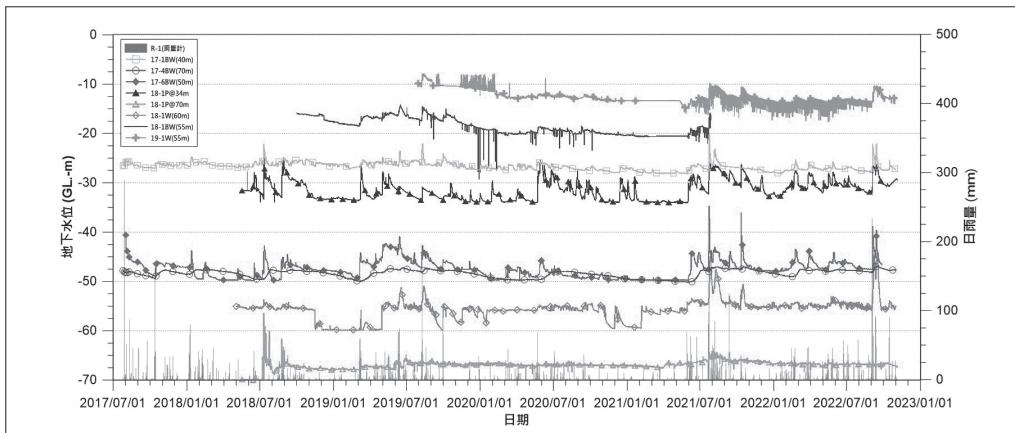
圖7. 鎮西堡地區地下水觀測成果。

1BW及19-1W常時水位較高，顯示趾部區域地下水含量相對其他區域更為豐沛（圖7）。

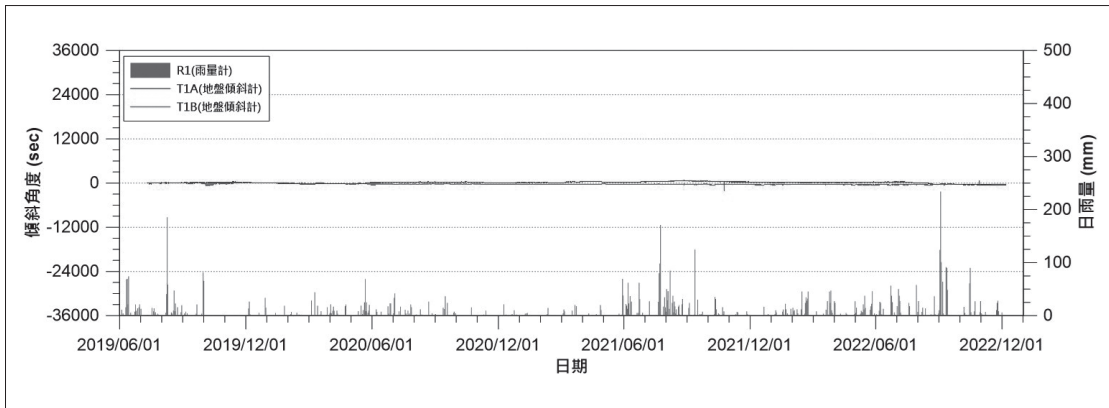
圖8. 鎮西堡地區地表觀測成果。

- (3) 地表變形監測：區域內建置1套地表伸縮計、1套地盤傾斜計及4套GNSS。監測結果顯示，地表無顯著位移情形，現況亦無不穩定表徵產生，整體邊坡尚屬穩定（圖8）。
- (4) 地中變形監測：區域內建置7孔傾斜觀測管。監測結果顯示，趾部鑽孔18-1BW，具有較顯著滑

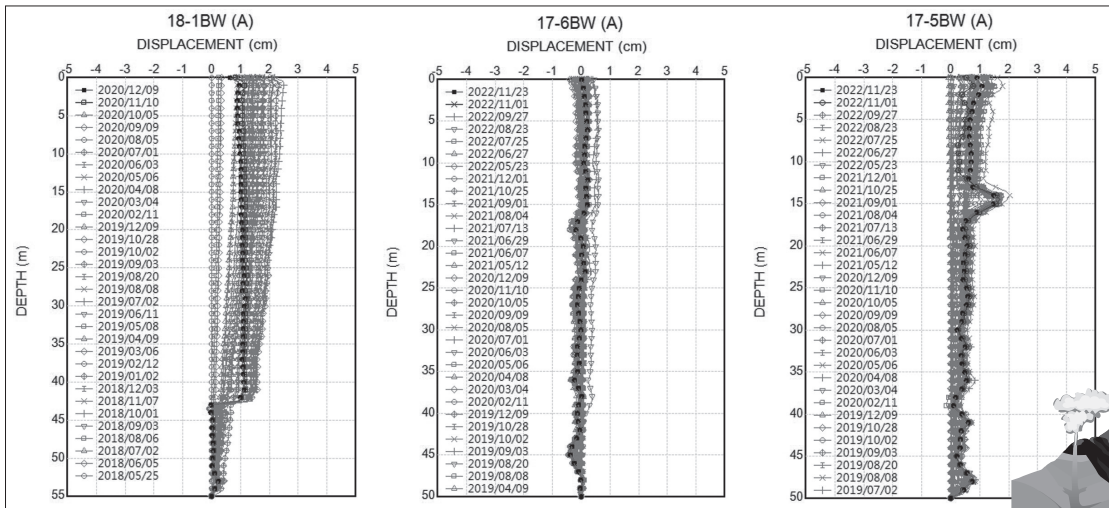
圖9. 鎮西堡地區傾斜管觀測成果。

動面剪出情形，其餘區域則無顯著變化趨勢（圖9）。

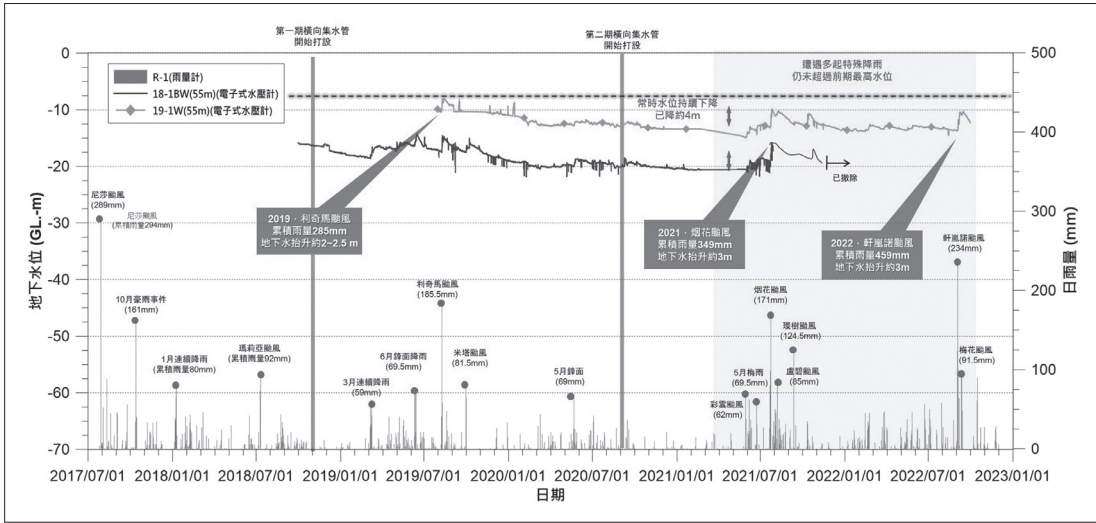
圖 12. 鎮西堡地區橫向集水管施作後地下水位監測成果比較圖。

1. 地下水變化，整治後水位下降，暴雨時抬升幅度小：依據監測成果可發現（圖12），自地下水導排工程完工後，趾部崩塌區內地下水已有明顯下降趨勢，下降幅度約3~4公尺。其中2022年軒嵐諾颱風為近年來最大之降雨事件（累積雨量459毫米），監測成果顯示位於位於趾

部崩塌區之 19-1W (55 公尺)，地下水水位隨降雨事件上升，地下水抬升約 2.9~3 公尺。比對前期降雨量相似之利奇馬颱風（累積雨量 285 毫米），地下水抬升約 2~2.5 公尺，表示在更大降雨事件，地下水水位卻無顯著升幅。

而經歷多起颱風事件後，地下水水位雖有抬升，但仍未超過兩期集水管施作前之水位，皆顯示工程發揮成效。

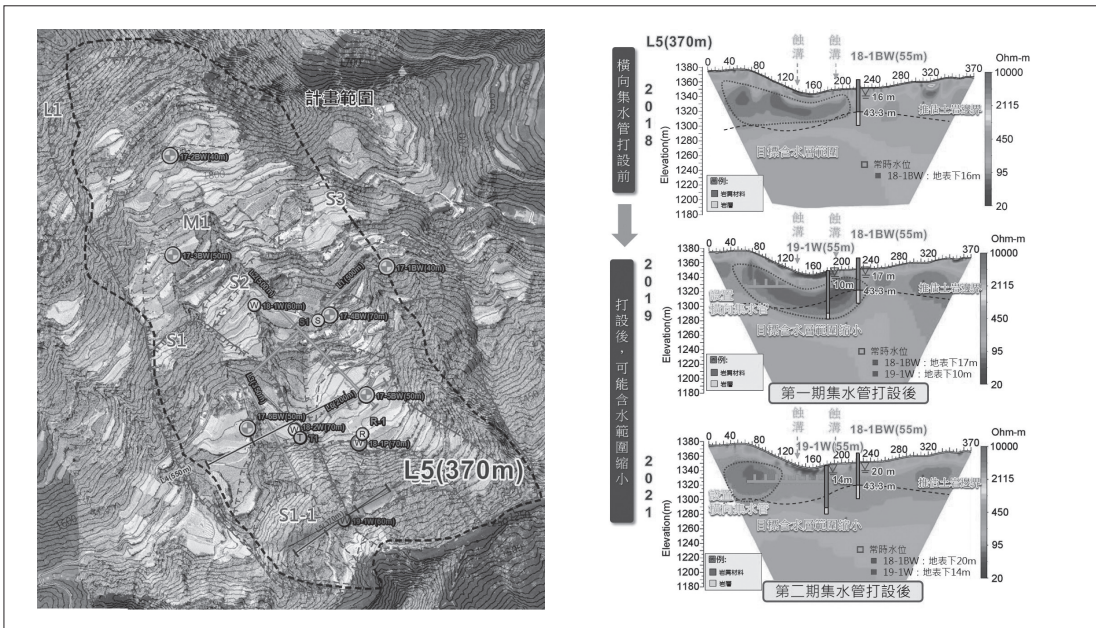
圖 13. 橫向集水管施作前後鎮西堡地區地電阻 L5 測線探測成果比較圖。

測線（L5測線，長370公尺），於相似降雨條件下二次施作，如圖13所示。由試驗結果比對可發現，於測樁0~200公尺間，高程1,300~1,360公尺範圍內，低電阻（20~100 Ohm-m，可能含水層），亦為橫向集水管打設區域。於集水管打設後，目標含水層範圍

有縮小之情形，顯示出此高程範圍內之地下水入滲量，因橫向集水管施作後有明顯減少。

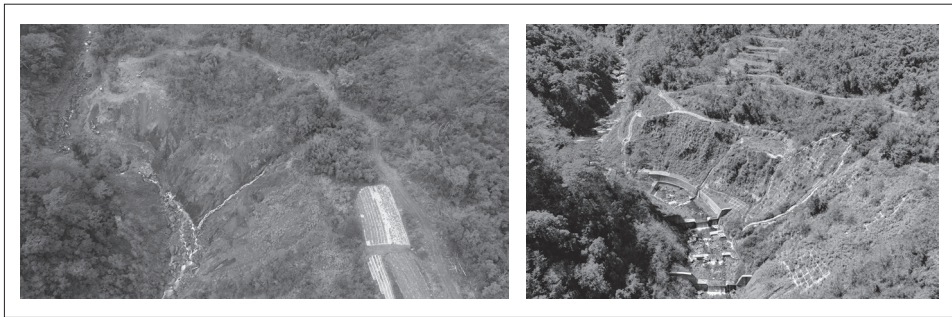
3. 趾部泰崗溪支流流心獲得控制，減少攻擊岸影響：針對趾部區域所進行之防砂壩及固床工建置，有效控制泰崗溪支流流心，改善攻擊岸掏刷之情形，如圖14所示。

圖 14. 治理工程施作後，泰崗溪支流流心有效控制。

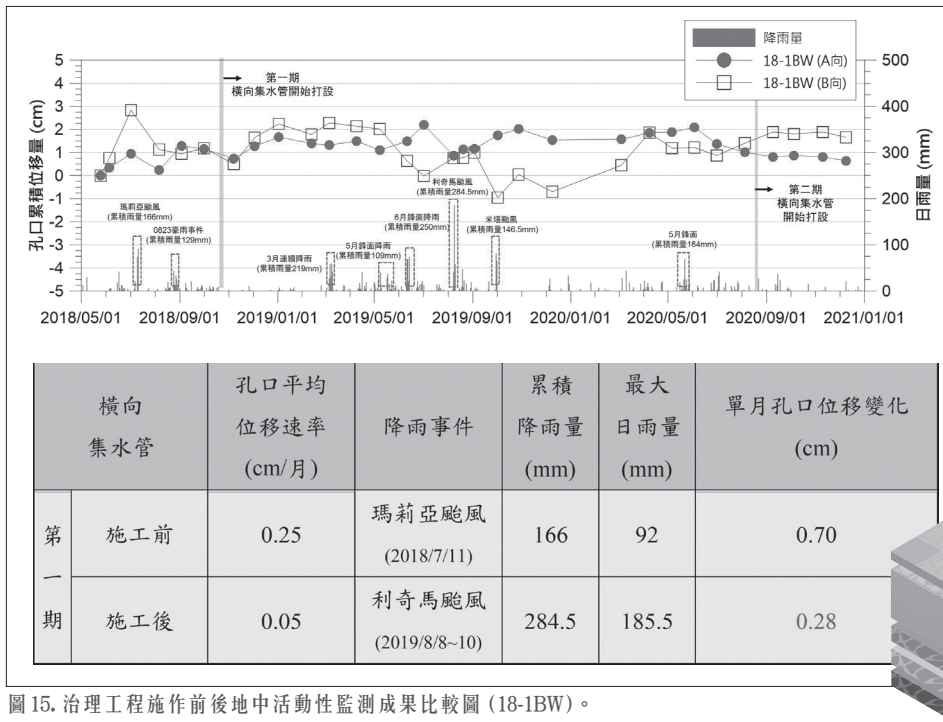
圖 15. 治理工程施作前後地中活動性監測成果比較圖 (18-1BW)。

4. 橫向集水管施作後，區域地中活動性趨緩：依據地中監測成果顯示，區域活動潛勢最高之18-1BW（55公尺）孔，於橫向集水管施作後活動性有趨緩之情形。比較施作前後孔口之位移情形（A方向一向下邊坡）可發現，於相似之特殊降雨事件下，施作前經歷瑪莉亞颱風（最大日雨量92毫米，累積雨量166毫米），孔口位移約0.70公分；而施作後經歷利奇馬颱風（最大日雨量185.5毫米，累積雨量284.5毫米），降雨強度明顯提升，但孔口位移僅約0.28公分。此外，亦比較施作前後孔口平均位移速率，也從原本0.25公分／月下降至0.05公分／月，皆顯示出整治工程發揮穩定邊坡之成效，如圖15所示。
