耕耘 2024 年，臺灣農業新藍圖（上）

生態友善優先，落實工程生態檢核

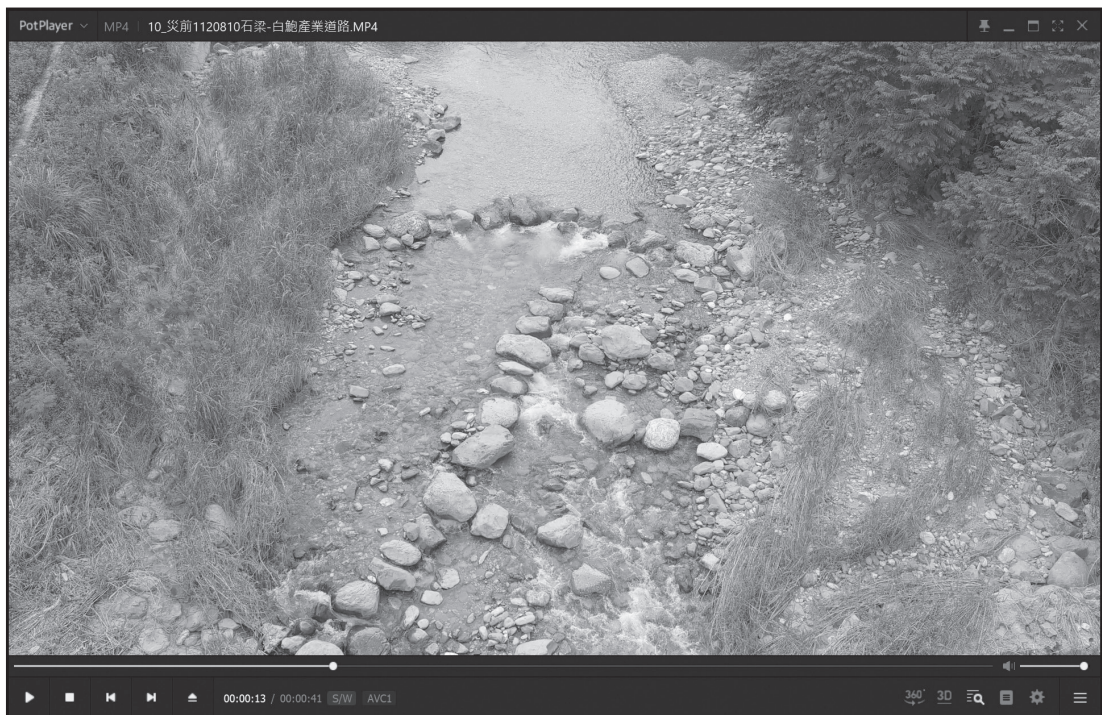
圖 13. 白鮑溪拱形石梁 (112年8月)。

農村水保署花蓮分署108年在白鮑溪以自然工法施作拱型石梁與分散型落差工（圖13），用以保護周邊農

地與道路橋梁安全。施工後根據周邊農民的描述，經其長年觀察發現，拱型石梁下方窪地的魚群數量，明顯比上游固床工處要多，而當所施作的固床工被大水沖壞時，拱形石梁的塊石還牢牢嵌在河床。

拱形石梁施作費用較低及可利用河道整理後的塊石建造，對環境相對友善，符合生態檢核4項保育措施中的「減輕」。

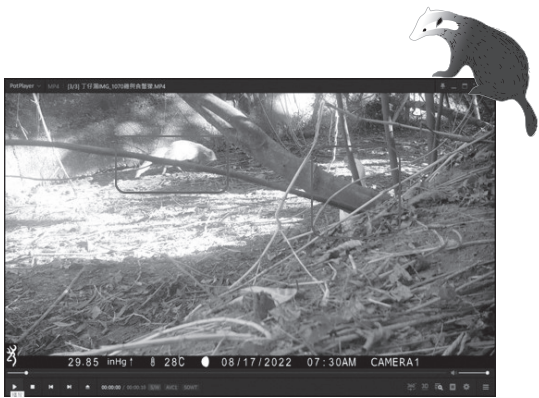
圖 14. 食蟹獾與雞對望。

紅外線自動相機拍攝本工程生物通道，發現有食蟹獾利用該通道通行，此區域也是農家養雞的地方，陶淵明桃花源記退隱田園描述就正如奇美村的田園景緻，土地平曠，屋舍儼然，有良田、美池、桑竹之屬，且阡陌交通，雞犬相聞，在這裡不只雞犬相聞，亦觀察到保育類野生動物食蟹獾在此通行無阻並與雞對望3秒（圖14），然後若無其事的離開，正也符合里山人與自然生態共存精神。
