光華及秀巒地區 大規模潛勢區防減災工作

Controlling Potential Landslides or Collapses

近年大規模崩塌防、減災意識抬頭，行政院農業委員會水土保持局於110年起開始辦理大規模崩塌警戒發布工作。透過事前調查掌握邊坡活動特性，並加以監測避免崩塌災害發生，研擬應變對策，達到防、減災目標。本文為執行桃園市復興區光華地區及新竹縣尖石鄉秀巒地區等大規模崩塌潛勢區之防、減災工作，透過持續調查監測以有效掌握邊坡活動特性，並在崩塌前能預先掌握坡體變化，以達預警防災目標，茲彙整相關工作歷程及成果，提供類似案例參考。

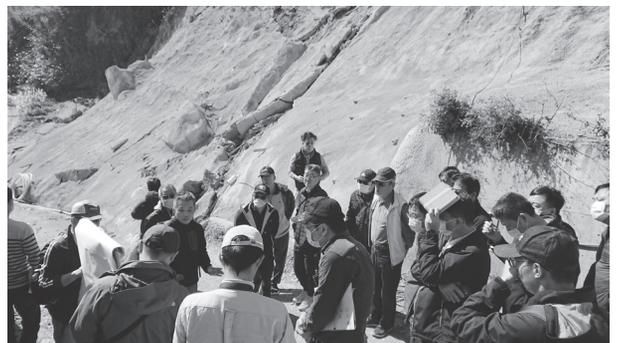
a. 成立應變小組：透過自動化監測系統發現局部顯著變位且無減緩趨勢(圖4)，經通報後水保局隨即於1月30日邀集專家學者現勘(圖5)，並成立災害應變小組，啟動緊急應變工作。

圖5. 110年1月30日光華地區邀集專家學者現勘。

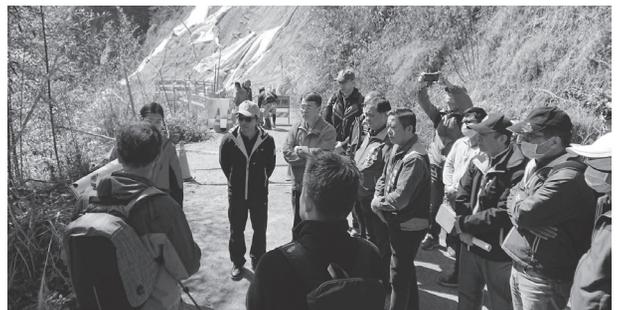
b. 召開研商會議，訂定各機關執行分工：為中央與地方共同配合相關防災應變，水保局於2月1日及4日召開光華崩塌大規模崩塌災害預防及因應研商會議，依權責分工辦理緊急防減災措施。2月18日水保局李鎮洋局長現場與臺北分局及地方政府研商相關應變工作(圖6)。

圖6. 110年2月18日李鎮洋局長現場關切研商相關應變措施。

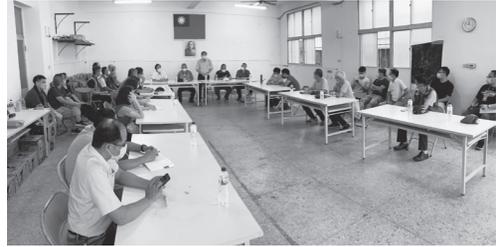
- (2) 專家學者現勘及研商會議：110年接連受颱風豪雨侵襲，在監測下掌握坡面已開始產生開裂變形，顯示未來崩塌潛勢甚高，為確保當地居民安全，水保局臺北分局事先於9月9日邀請各單位及專家學者進行現勘，確認後續對策及分工權責。於9月13日崩塌後及次日(14日)，水土保持局、水利署北區水資源局及地方政府與相關單位於現地召開緊急研商會議，商討搶救災事宜(圖10)。

圖10. 水保局、經濟部水利署北區水資源局及地方各單位召開緊急研商會議。
