Monitoring Potential Land Collapses in Cinsbu

# 鎮西堡地區大規模崩塌 潛勢區監測與調查

近年大規模崩塌防、減災意識抬頭，然而大規模崩塌其地質條件不確定性更高，也更難完全掌握邊坡行為。因此需透過事前調查以掌握邊坡活動特性並加以監測，同時研擬周延的應變措施以達到防災、減災、避災之目標。本文為執行新竹縣尖石鄉秀巒村鎮西堡地區大規模崩塌潛勢區之防、減災之歷程，透過持續調查與監測，掌握邊坡活動特性及訂定管理基準值，以達預警防災目標。

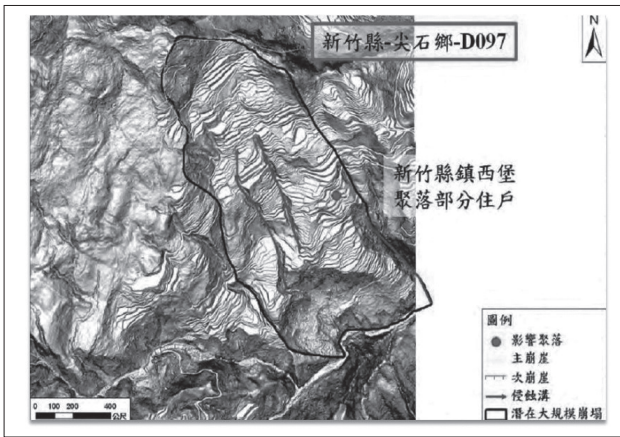
圖2. 鎮西堡地區潛在大规模崩塌區地形特徵判釋成果。  
資料來源：經濟部中央地質調查所（2015）。

鎮西堡地區位於新竹縣尖石鄉秀巒村（圖1），2015年經濟部中央地質調查所「非莫拉克颱風受災地區潛在大規模崩塌地區分析報告」中指出，鎮西堡地區屬潛在大規模崩塌區，編號新竹縣-尖石鄉-D097（圖2），

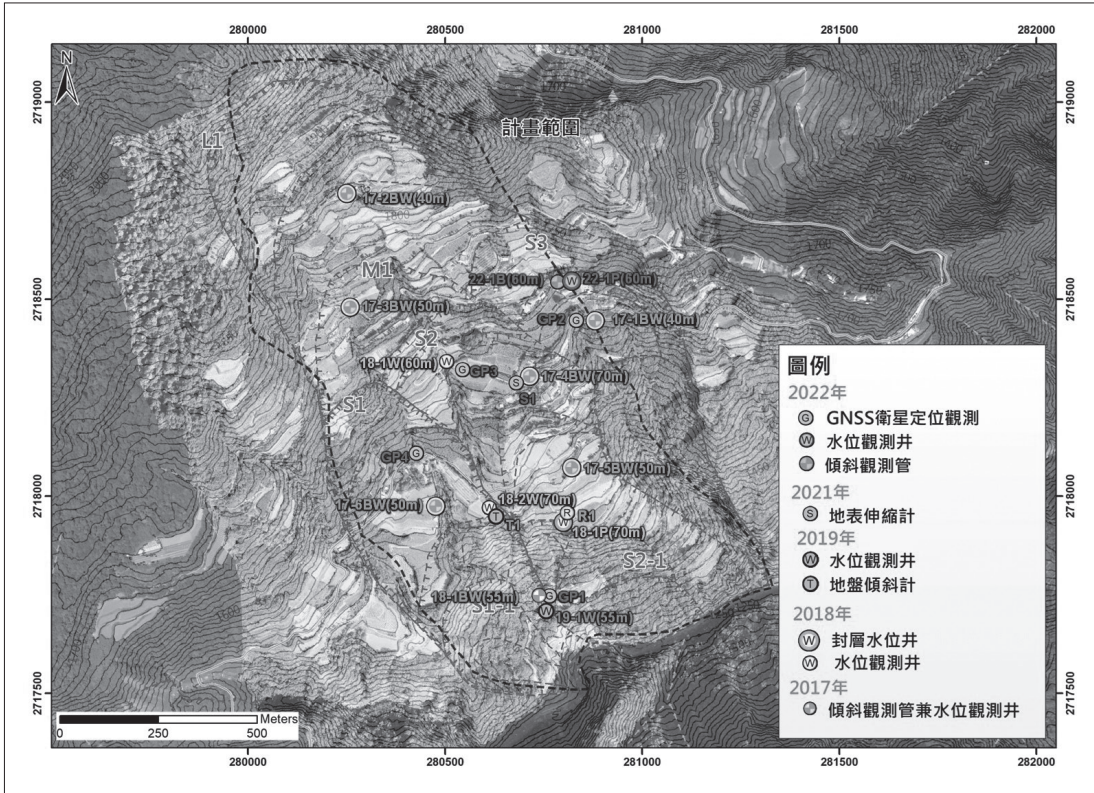
圖5. 鎮西堡地區監測儀器平面位置圖。

1. 建立大規模崩塌監測：自2017年起持續進行觀測迄今，監測儀器內容包含GNSS、地表伸縮計、雙軸傾斜儀、傾斜觀測管及水位觀測井等，掌握地表、地中及地下

水變化情形，除作為崩塌潛勢、整體安全評估及整治規劃重要依據，並提供警戒應變參考，儀器平面配置圖如圖5所示，其中：
