攜手 NGO 打造友善水土保持工程

陳宗楠¹ 林勇州¹ 簡俊發²

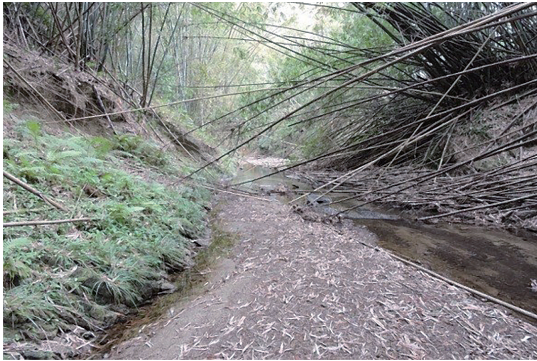
枋寮野溪沖蝕右岸造成竹叢倒塌。

環境現勘時，就發現溪流沖蝕主要在野溪右岸下坡處，造成農地上的竹叢倒塌，而左岸主要為岩壁，沒有受到沖蝕的影響。水域生態調查記錄野溪有沼蝦、馬口魚及臺灣蜆。自動相機共記錄13種野生動物，其中食蟹獾與穿山甲為濱溪出現頻率較高的保育類野生動物。

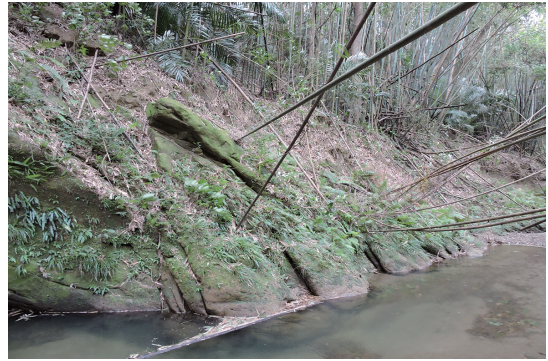
野溪左岸為泥岩壁景觀。

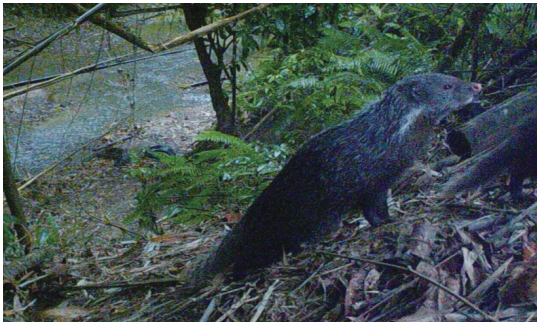
紅外線自動相機記錄的食蟹獾。

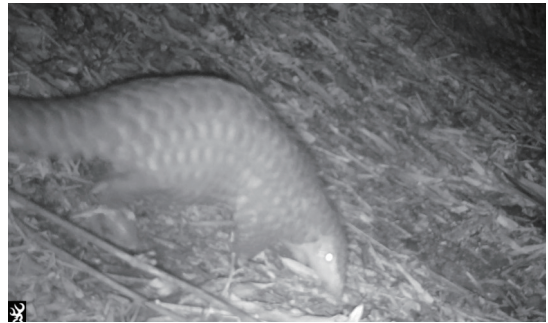
紅外線自動相機記錄的穿山甲。

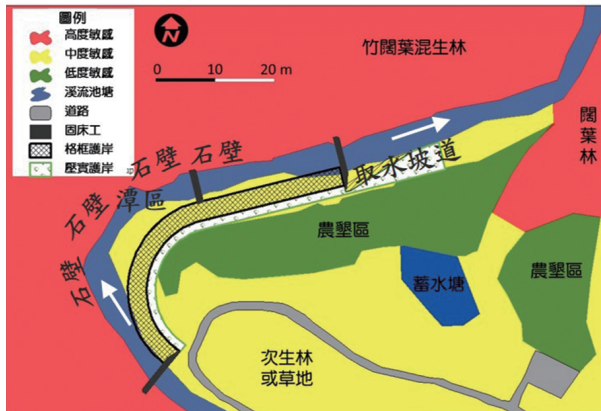
枋寮野溪整治之生態關注區圖。

經棲地調繪評估，繪製生態關注區及標示保全對象，顯示左岸為生態高度敏感區。評估工程對生態衝擊，

並研擬友善對策，包括左護岸位高度敏感區，應迴避左岸施作；右護岸設計成坡度45度且複式坡面，可提供動物通行，確保橫向連結。原有農民的取水斜坡通道，完工後重新建置以為生物通行的補償措施；設計無落差固床工，具集中水流，維持溪流魚類縱向溯游之效益；施工過程應維持常流水與水質等。

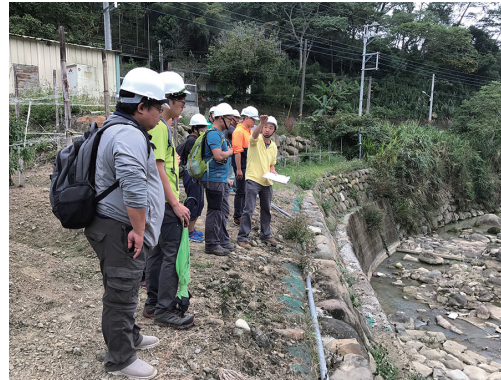
抽藤坑溪治理工程施工中 NGO 代表現勘。

107年10月31日邀請多位NGO代表共同前來，針對施工階段的抽藤坑溪勘查。在生態輔導團隊的協助下，向多位NGO解說抽藤坑溪的環境友善工程設計，例如動物坡道、無落差固床工、階梯式固床工改善原有高壩中斷溪流生物縱向流通、維持深潭、保留右岸大面積森林等，多項環境友善工程設計，讓與會NGO代表充分了解工程考量生態的設計與施工方式。

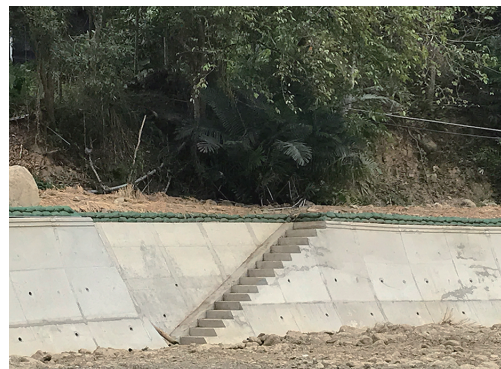
抽藤坑溪治理工程消防及動物坡道，亦提供慢活親溪的民眾安全的通行路徑。

在新社中和里6-7鄰抽藤坑溪整治工程設計多處階梯式動物坡道，除了維繫河道兩岸的動物通行（例如食蟹獾、山羌、鼬獾）之外，在民眾參與推動之中發揮安全的功能。許多新進NGO團體成員為初次由團體帶來參與溪流教育，兼具消防功能的階梯式動物坡道，讓民眾可以更安全進入溪床，增加了親溪教育功能。以慢活為主軸的新社區，在地民眾於濱溪農業活動、生活，以及推動溪流環境教育，都具備更安全的保障。
