金昭玉粹質為典範 獅潭鄉大東勢溪大東勢尾野溪整治工程

Exemplary Wild-Creek Reengineering Project

鍾亦婷¹ 邱啓芳¹ 簡以達¹

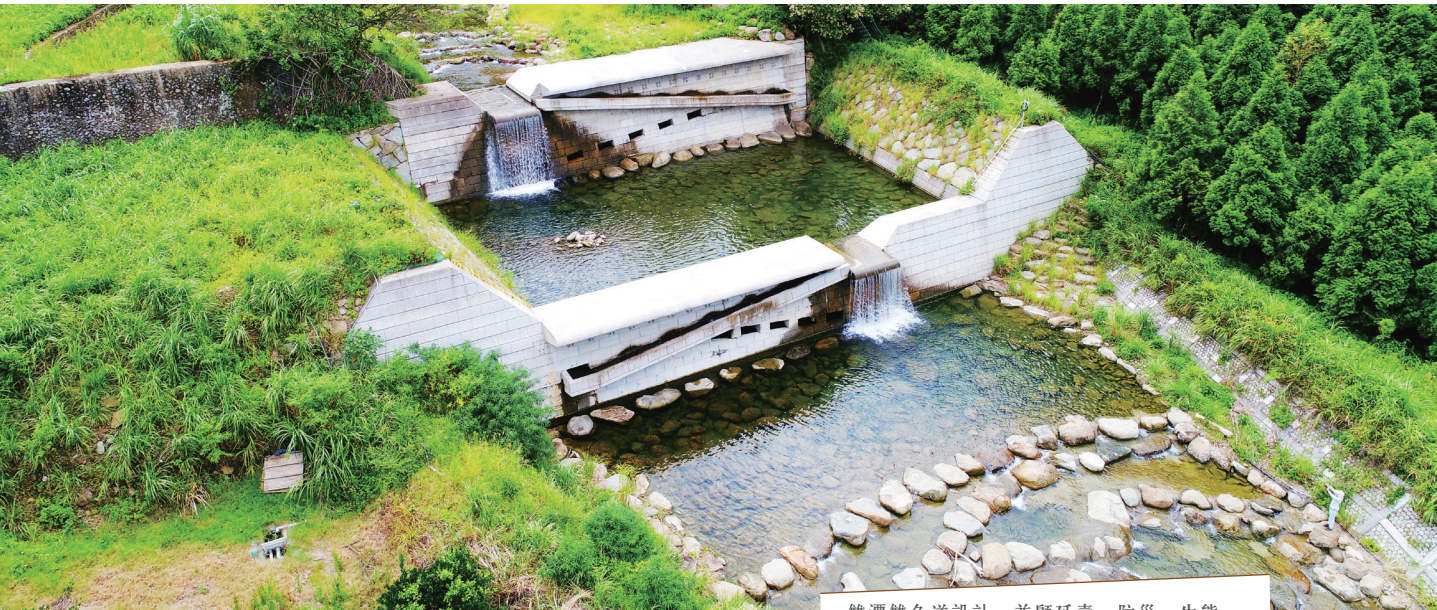
雙潭雙魚道設計，兼顧延壽、防災、生態。

(一) 雙潭雙魚道設計，兼顧延壽、防災、生態

1969年代防砂壩延壽再生，持續強化防砂效益，有效沿程消能，避免下游縱橫向沖刷災害擴大，壩體下方營造雙座深潭，有效消能兼顧營造生態棲地，壩體內嵌雙魚道設計，有效提供魚類上溯通道。

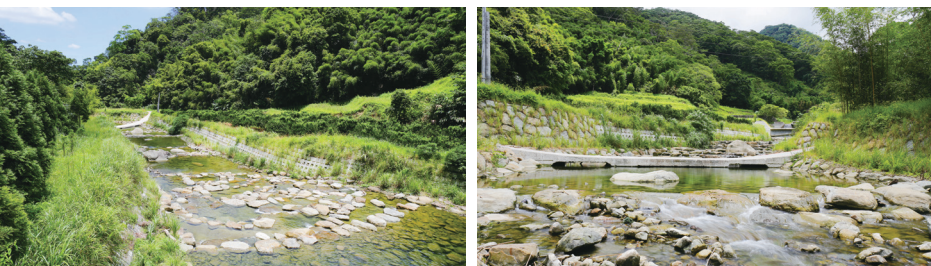
1 | 2

1. 整流工程穩定流心調整坡度。
2. 修復過水路面，防洪警戒強化農民通行安全。

雙潭沿程消能配合系列長距離嵌石斜坡階梯固床工及潭區營造，形成階梯狀溪床，有效穩定溪床、調整縱坡坡度、減緩流速、穩定流心、避免縱橫向沖刷情形；兩岸因地制宜設計預鑄格框、預鑄槽框、砌石護岸，有效保護重要保全對象；過水路面修復，保護用路人安全，調整軸向穩定水流流心；既有固床工修復，採複式斜坡蓄水階梯型式，有效穩定流心、維持生態廊道暢通。

平時過水路面下方設三孔維持生態基流量，營造生態棲息環境，三孔之中央孔較低具流心調控功能，入口設警示告示牌提醒農民注意安全，過水路面水位鋼標，亦配合CCTV具流量水文觀測功能，有助於回饋學理分析。

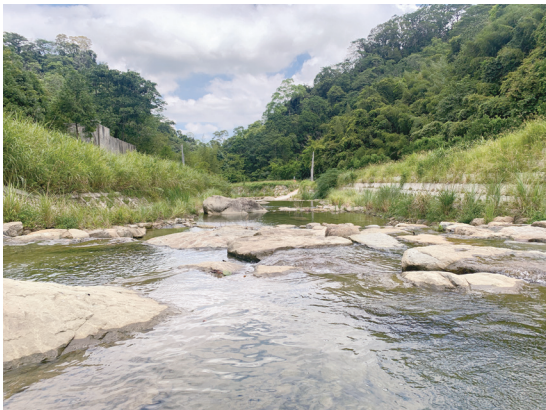
高強度的預鑄格框護岸設計保全民生用水設施（600公噸蓄水池）基礎外，深潭營造提升農民取用水需求。

本案工程除藉由高強度的預鑄格框護岸設計穩固新店村968人民生用水設施（600公噸蓄水池）基礎外，並結合生態及農民取用水需求，營造多處深潭蓄積水資源，除提供生物生存所需水源外，亦可提供農民灌溉農作之所需用水，配合植生復育工法改善溪床的微氣候，保持濕潤、降溫的河溪適宜區域。

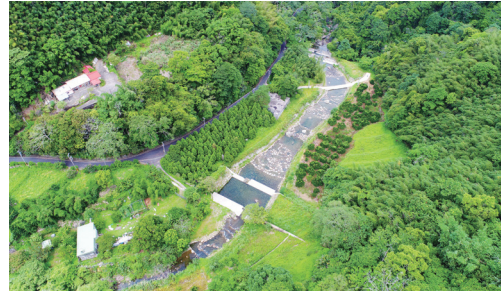
獅潭鄉大東勢溪大東勢尾野溪整治工程俯瞰。

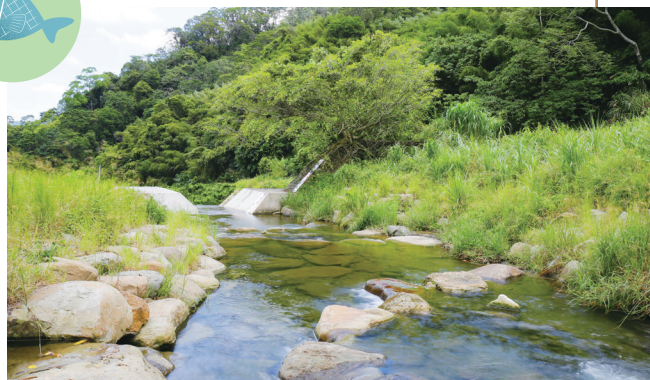
魚道出口一定水量與水深供魚類上溯，深潭蓄積水資源，提供生物生存及農民灌溉需用水，配合植生復育工法改善溪床的微氣候。

以不拆除既有構造物改以現況補強修復為最佳方案，同時並能維持野溪水流暢通，於既有高壩及固床工，溢流口處增設集中水流深槽，期能於枯水期低流量時維持野溪水流集中，並將水流集中導引至所設魚道內，以提供魚道內一定水量與水深供魚類上溯，完工後檢視效果良好。

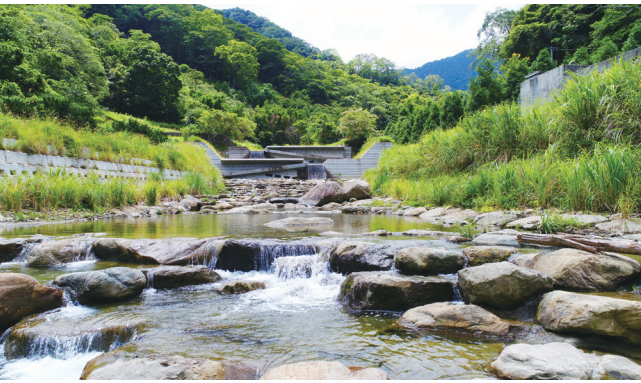
河道兩側留設濱溪植被帶，加速植生復育。

深潭抽水方式於兩側護岸進行澆灌養護，施工後植物生長良好且已經漸漸茂密。

在河道兩側留設「濱溪植被帶」，作為生物縱向通道，未來濱溪喬灌木生長後，其樹冠將可大幅提高河道綠覆率，遮蔽陽光降低水溫，提供生物穩定且隱密性棲地環境，並可防止華藻增生。
